**Hibajelzés: „Tölt nyomás túl alacsony/túl magas“, Tölt nyomásszabályozó beragad, nehezen mozgatható, olajvesztés a turbón keresztül**

**Gyártók:** VW, Audi, SEAT, Skoda, Ford

**Motorkód:** AHF; AHL; ASV; ATD; AGR; ARL; ASZ; AXC; AXB; BRS; BRR; AXR

Ez a Service Információ érvényes a következő számú turbók cseréjénél **BTS-Nr.:** T914200; T911500; T912022; T912352; T914761; T914754; T912246; T915164

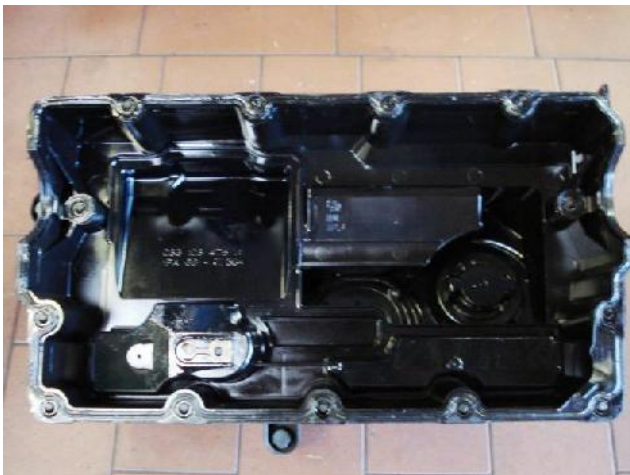
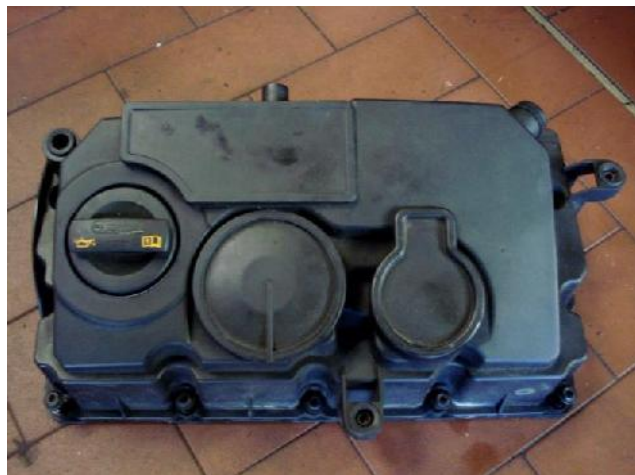
Megnövekedett forgattyúház-nyomás miatt olaj távozik a turbón keresztül.

Az olajleválasztó és a szelepfedél egy egységet képez.

Ha olaj távozik a feltöltőházán keresztül, feltétlenül szükséges üzemi hőmérséklet motor (80 °C fölött) mellett a forgattyúház nyomásmérése. Ehhez szükséges egy nyomásmérő (VAG1371) a nívópálca bevezetéséhez tenni és a motort legalább 3 percig üresjáratban üzemeltetni. Ha a nyomás nagyobb mint 5 mbar, akkor az olajkódleválasztót cserélni kell, mivel ebben az esetben a feltöltőház az olaj nem tud nyomás nélkül az olajteknőbe visszafolyni. Olajvesztés következik be, mivel a dugattyúcsapok mellett mind a szűrőházba, mind pedig a turbinaházba olaj préselődik, még akkor is, ha a dugattyúcsapok sértetlenek.
