Turbo

PSA Motorok 1.6 HDI; 66kW/80kW

Motor kód: 9HX/ 9HY/ 9HZ/ HHDA/ HHJA/ HHDB/ HHJB/ G8DA/ G8DB/ D4164T/ Y601/ DV6TED4/ DV6ATED4

Járművek: Citroen Berlingo, C2, C3, C4, C5, Xsara; Ford Focus, Fusion, Fiesta V; Peugeot 206, 207, 307, 308, 407, 1007, 3008, Partner; Mini Clubman; Mazda 3; Volvo S40II, V50, C30.

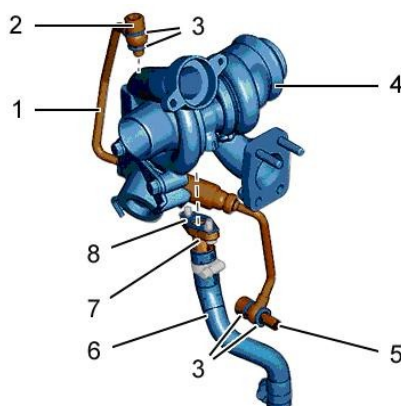
- (1) olaj nyomócső,
 - az üreges csavarok (2) és (5);
- Fontos: vegyük ki az (5) üreges csavarból a szűrőszitát csavarhúzó segítségével,
- imbuszcsavar-tömítések (3),
 - a (6) olaj-visszavezető cső,
 - az olajvisszafolyó csatlakozó (7),
 - olajvisszatérő csatlakozó tömítései (8).

1. ábra: (1 - olajcső (nyomóoldal), 2 - üreges csavar, 3 - imbuszcsavar tömítése, 4 – turbótöltő, 5 - üreges csavar, 6 - olajvisszavezető csatorna, 7 - turbótöltő olaj-visszavezető csatlakozó, 8 - olajvisszatérő csatlakozó tömítés.

A turbótöltőt minden alkalommal a következő egységekkel együtt cseréljük:
