## Turbo

### Mazda 6 (GG,GY), MPVII (LW)

Motorkód: RF5C

**A turbófeltöltő problémájának vagy meghibásodásának a jelei :  
Olajsztint csökkenés, zajok, a csapágyazás növekvő holtjátéka**

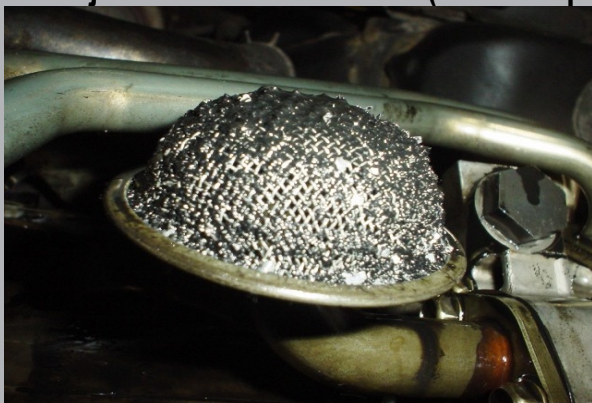
A turbófeltöltő cseréje esetén alapvető az olajpumpa szűrőhálójának és az olajteknőnek az olajsárra való ellenőrzése (lásd a képen).

Meglazult vagy tömítetlen injektorok által koromrészecskék kerülhetnek az olajrendszerbe ,ezek eltömíthetik az olajsűrő hálót ,így a turbófeltöltőnél olajhiányt , és az olajrendszer szennyeződését okozva.

Ezenkívül az injektor fejeket ellenőrizni kell tömítettségükre és jó illeszkedésükre , az olaj járulékos szennyeződésének elkerülése érdekében.

Az injektorok újra rögzítésénél cseréljük a tömítéseket is.

Ezenkívül 60,000km-enként ajánlott egy motor tisztító öblítés , a hibák megelőzése érdekében
