## Turbo

Gyártó: **BMW**

Modell: **530d (E60), 730d (E65,E66)**

### **Teljesítmény hiány, zajok, erős füstölés, olaj tömítetlenség, megnövekedett csapágyjáték, turbó meghibásodás**

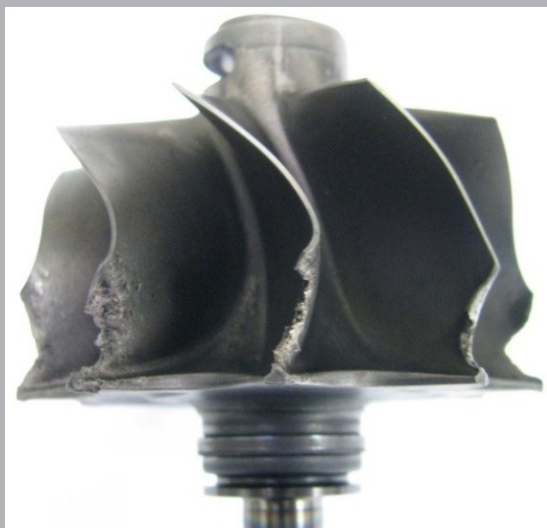
Kép 1

Figyelem: ennél a motornál a turbó megnövekedett csapágy játéka esetén, valószínű hogy a turbina kerék idegentárgy miatt sérült (1.Kép)

A tengelynél érzékelhető megnövekedett csapágyjáték, csak az idegenanyagos sérülés következménye. Ezért kérjük ellenőrizték a turbina lapátok belépő éleit sérülésre.

A szemrevételezése a turbinalapát belépő éleinek jó fényviszonyok mellett, a turbina kimeneti oldala felől lehetséges!

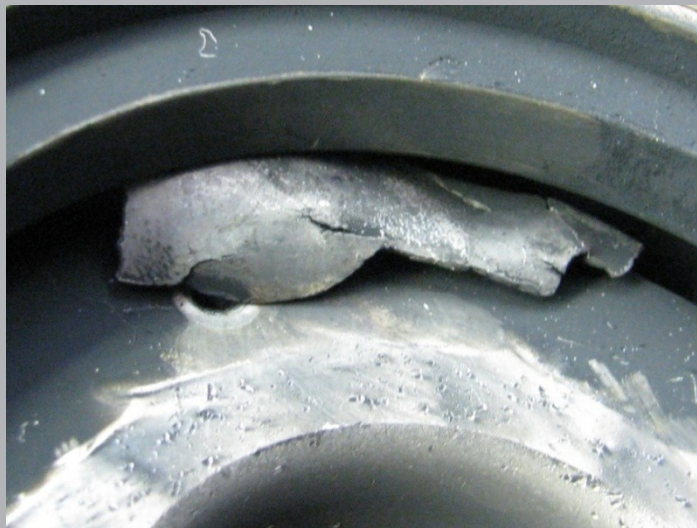
Kép 2

Ezeknél a járműveknél hegesztett acéllemezből készült kipufogócsonkot alkalmaznak. Bizonyos körülmények a belső acélcső töréséhez vezetnek. Ezek a letört darabok (2.Kép) ütköznek a turbinakerékkel illetve a VTG mechanikájával és tönkre teszik mindkét alkatrészt..
