Turbo

„Töltőnyomás túllépése” hibakód tárolva, teljesítmény csökkenés, Turbó meghibásodás

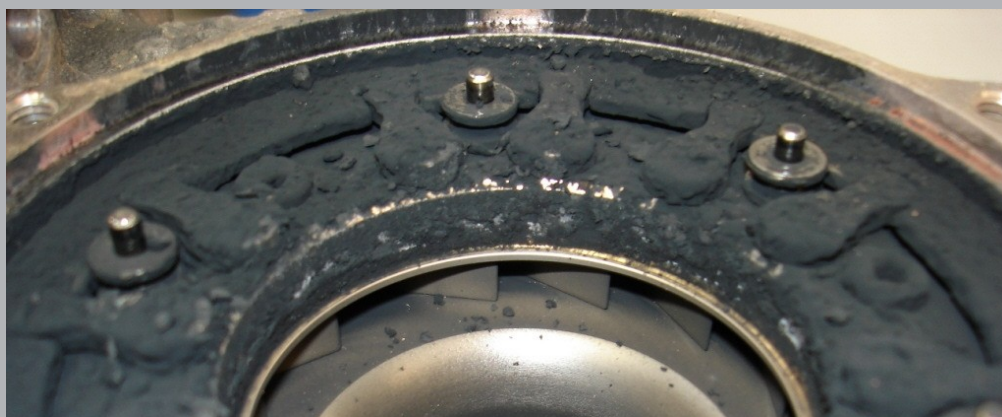
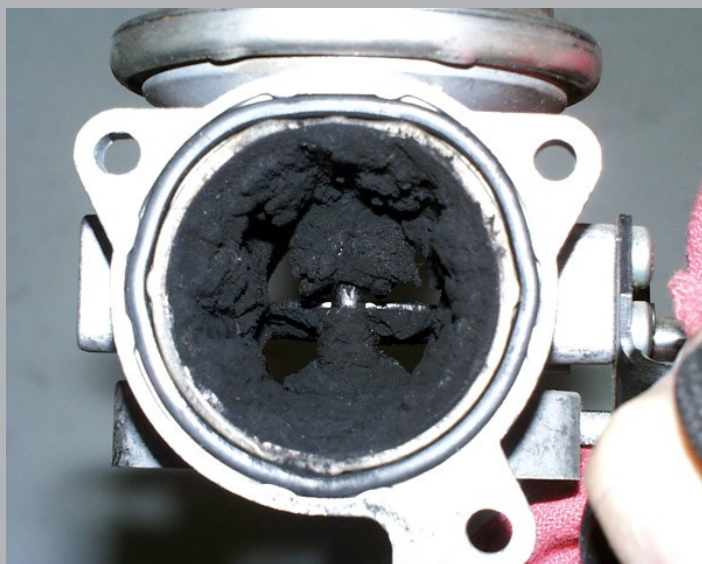
AGR szelep mechanikus meghibásodása révén nyitott állapotban rögzülhet!

- A motorteljesítmény nagy fordulatszámon csökken.
- A motorvezérlés vészprogramba kapcsol csökkentve a teljesítményt .
- A koromképződés megnő, mivel nincs elég oxigén az égéstérben.
- A megnövekedett korommennyiség meghibásodást okozhat a VTG mozgásában, beragadásához vezethet!

A turbó cseréjénél az AGR-Szelepet ellenőrizzük, szükség esetén cseréljük!
