Turbo

Gyártó: BMW
Modell: X5 (E53)
Motorkód: M57N306D4

Teljesítmény hiány, zajok, erős füstölés, olaj tömítetlenség, megnövekedett csapágyjáték, turbó meghibásodás

BTS-Nr.: T914292

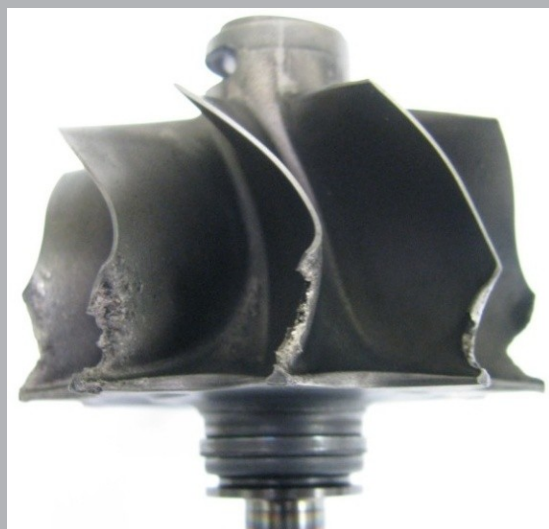
1.Kép

Figyelem: ennél a motornál a turbó megnövekedett csapágy játéka esetén valószínű, hogy a turbina kerék idegentárggyal való ütközés miatt sérült (1.Kép)

A tengelynél érzékelhető megnövekedett csapágyjáték csak az idegenanyagok sérülés következménye. Ezért kérjük ellenőrizék a turbina lapátok belépő éleit sérülésre.

A turbinalapát belépő éleinek szemrevételezése, jó fényviszonyok mellett a turbina kimeneti oldala felől lehetséges!

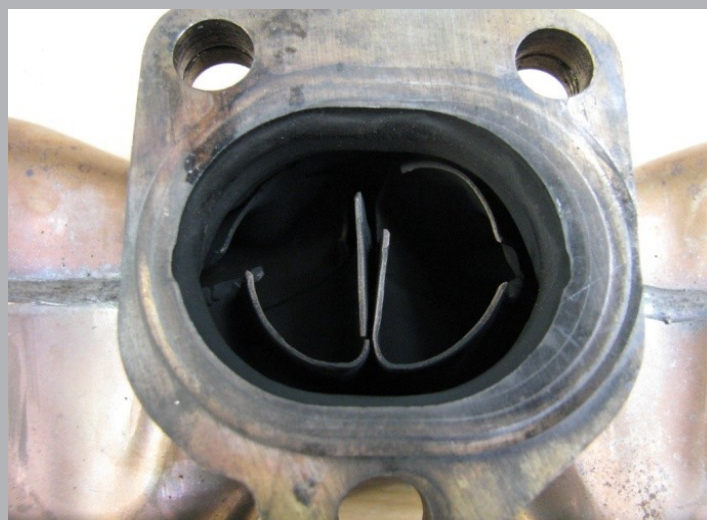
2.Kép

Ezeknél a járműveknél hegesztett acéllemezből készült kipufogócsonkot alkalmaznak. Bizonyos körülmények a belső acélcső töréséhez vezetnek. Ezek a letört darabok (2.Kép) ütköznek a turbinakerékkel illetve a VTG mechanikájával és tönkre teszik mindkét alkatrészt..
