Turbo

Gyártó: VW

Modell: Multivan, Transporter, Touareg

Motorkód: AXD, AXE, BDL, BLK, BPE, BAC

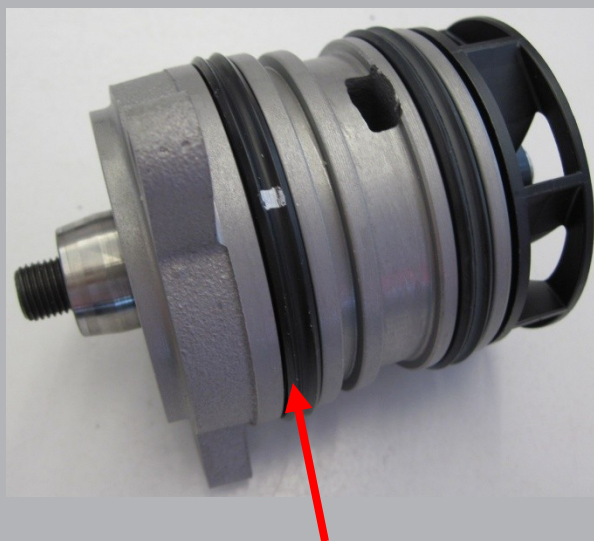
„A”Tömítés

Alábbi járműveknél a vízpumpa meghibásodása esetén eltömődhet a víz áramlási útja, ebben az esetben az „A” tömítésen keresztül víz juthat a forgattyús házba, ami az olaj felhígulását váltja ki.

Figyelem: mivel a vízpumpa melletti olajtér nyomásmentes, így meghibásodás esetén csak a víz juthat az olajba, nem fordítva!

A hűtőfolyadék motorolajba kerülésével a turbó csapágyainál olajhiányos meghibásodás következik be.
