# Contitech Info

## Feszítőgörgő-meghibásodás a bevonat túlhevülése miatt

CT 1105 K1

(1.9 JTD motorok: Opel, Alfa Romeo, Fiat, Saab)

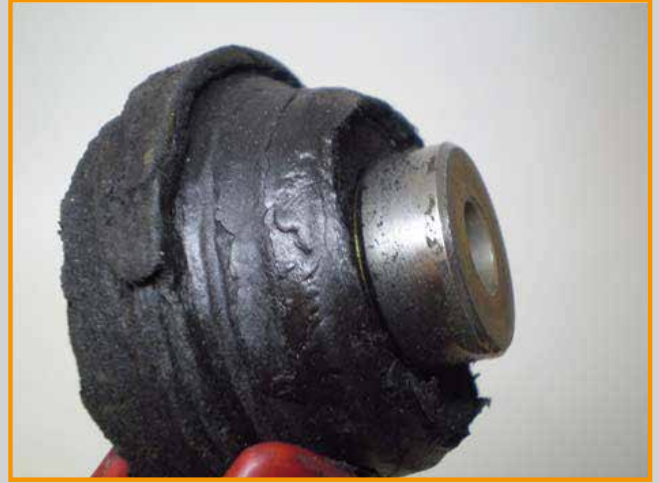
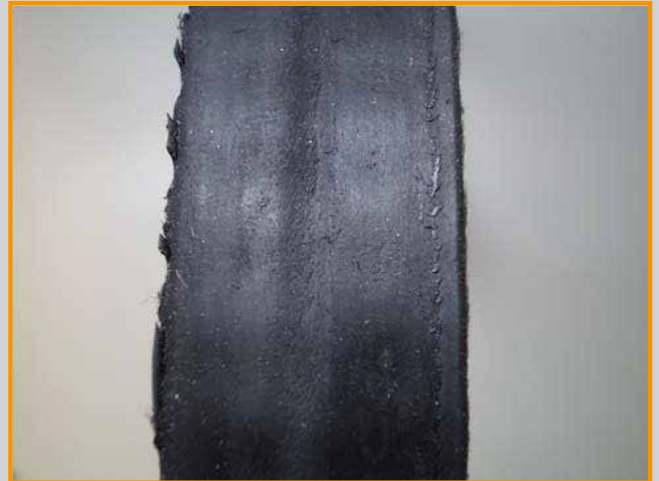
A szíjrendszer leáll az egyik feszítőgörgő burkolatának túlhevülése, megolvadása miatt. A szíj belső felén szintén olvadásnyomok jelennek meg.

Rendszeresen ellenőrizni kell a vízpumpa állapotát ezeknél a motoroknál. Minden szíjcserekor javasolt a vízpumpa cseréje is.

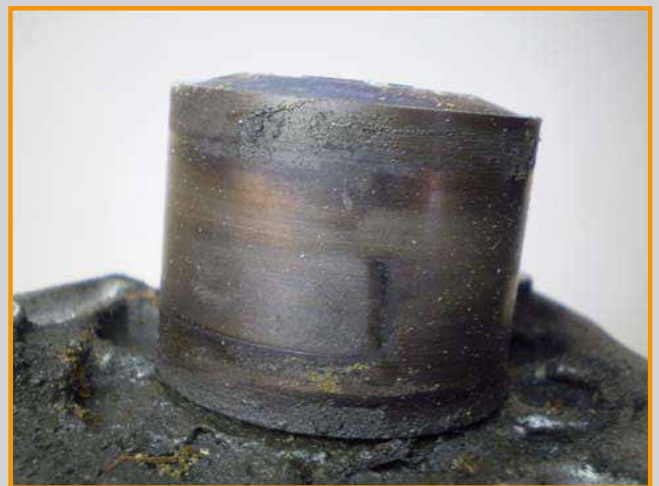
A hibát a beragadt vízpumpa okozza. A szíj elkezd csúszni a pumpa elakadt görgőjén, így a belső fele felhevül. A hő átadódik a feszítőgörgők műanyag borításának, ami elkezd megolvadni. A görgő megolvadásával a feszítőhatás megszűnik, ami a szíjrendszer leálláshoz vezet.
