## SERVICE INFO – LuK 0035

# Szerelési utasítás LuK RepSet® 618 3003 00

Citroën:	AX, Saxo, Xsara
Peugeot:	106 II, 205 II, 206, 206+, 306
Gyártási év:	1986-
Motorok:	TU###

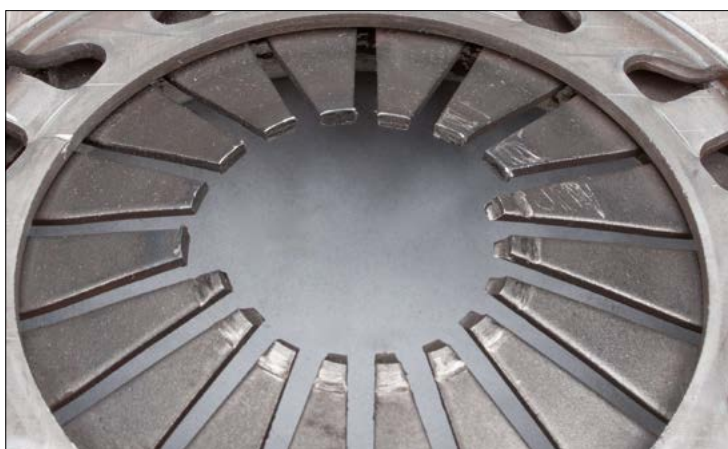
1. ábra: Hibás tányérrugó a hiányzó előfeszítés miatt

A hibásan beállított vagy mechanikusan meghibásodott kuplungműködtetés nem éri el a szükséges előterhelést és fordulatszám-különbség jön létre a kinyomócsapágy és a kuplung között. Az ekkor keletkező súrlódás anyagleválást okoz a tányérrugón. Ennek következtében a tányérrugó egyedi csúcsai letörhetnek és a kuplung meghibásodását okozhatják.

A kuplung cseréjekor ezért alapvetően ellenőrizze a teljes kuplungműködtetés esetleges kopását és állítsák be a gyári előírások szerint.
