SERVICE INFO – LuK 0046

A kuplungrendszer hibás működése

A kuplungszervó nem működik rendesen

Gyártó: Mercedes-Benz

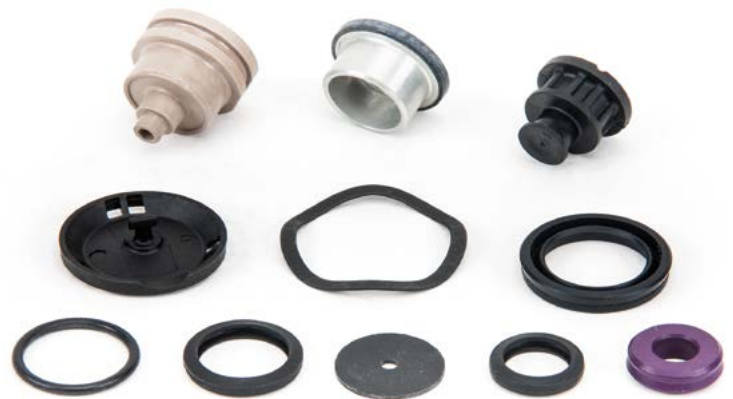
1. ábra: Javítókészlet az olyan kuplungszervóhoz, amely DOT 4 fékfolyadékkal üzemel

A fent említett járműveknél a kuplungszervó nehezen járó vagy blokkolt dugattyúja miatt kuplung oldási problémák léphetnek fel.

A reklamációt a járműgyártó javítókészleteivel lehet megszüntetni. Ebben az esetben a mindenkori készlet az alkalmazott hidraulikafolyadéktól függ.

A Code G 39 sebességváltóval szerelt járműveknél a javítókészlet beszerelése után a kuplungszervó borítólapját külön tömíteni kell.
