SERVICE INFO – LuK 0048

Tömítetlenség a kuplungrendszerben

Gyártó: MAN
 Modellek: TGA
 TGS
 TGX
 Cityliner
 Tourliner
 Trendliner

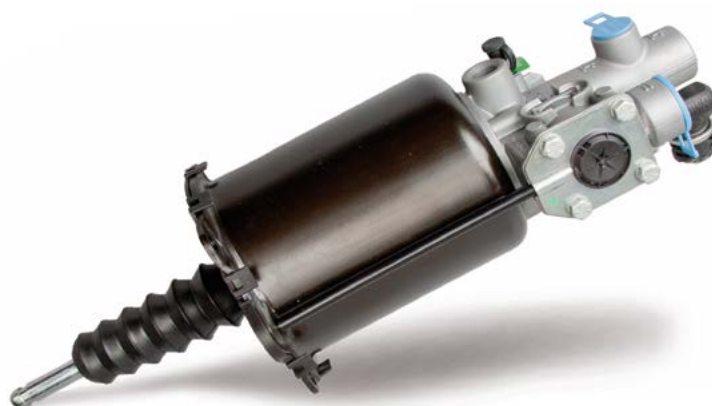
1. ábra: Kuplungszervó (OE sz.: 81.30725.6116) hosszabb lökőrúddal

A felsorolt járműveknél a kuplung cseréje után a kuplungszervó (OE sz.: 81.30725.6084) tömítetlensége fordulhat elő.

Ennek az oka a nyomólap, kuplungtárcsa és a lendkerék tőrésének kedvezőtlen kombinációja. Ilyenkor a kuplungszervó működtető rúdja olyan helyzetet ér el, ami már a munkatartományon kívül helyezkedik el. Ezáltal korlátozódik a tömítés funkciója és a légtelenítőn keresztül hidraulikafolyadék lép ki.

A reklamációt csak egy módosított kuplungszervóval lehet megszüntetni. Ezt egy hosszabb lökőrúddal szerelték fel és az OE sz.: 81.30725.6116 szám alatt kapható a jármű gyártójánál.
