SERVICE INFO – LuK 0049

A kuplung meghibásodása a kapcsolási művelet során

Gyártó: Mercedes-Benz
 Modellek: Actros
 Típus: 930 - 934
 a 715.xxx GS-EPS
 (Code GS2) sebességváltóval

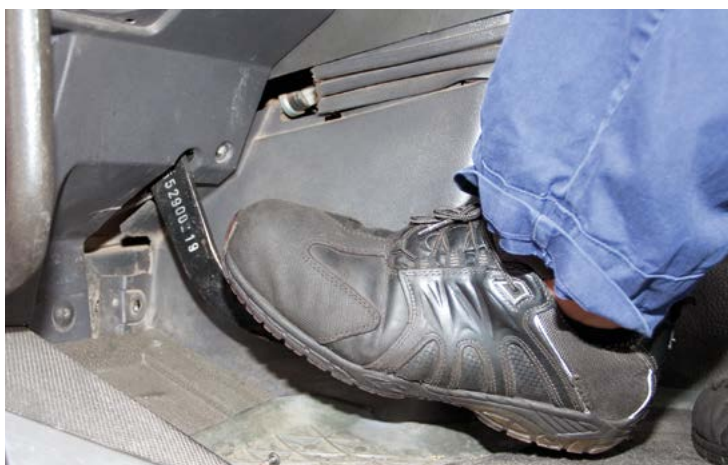
1. ábra: A pedál hibás működtetése esetén megszakad a tengelykapcsolási művelet

A fent nevezett modelleknél menet közben időnként részleges tengelykapcsolási művelet megszakítás történhet. Ilyenkor a kívánt kapcsolási művelet nem hajtódik végre. A számlják a tengelykapcsolási műveletek megszakadását és ezek a sebességváltó-vezérlésben hibaként tárolódik el.

A hibás működés okai:

- A gépkocsivezető időnként túl gyorsan lép a kuplungpedálra és/vagy nem nyomja ki teljesen
- A négykörös védőszelep túl kicsi nyomást vezérel ki a negyedik körbe

Reklamációs esetben egy próbaút során vizsgálja meg a gépkocsivezető vezetési módszerét, hogy a kuplungpedált helyesen kezeli-e. Ha a hiba a megfelelő kezelés ellenére is fellép, akkor hajtson végre nyomásellenőrzést a négykörös védőszelep negyedik körében. A rendszer nyomásnak 4 és 7,9 bar között kell lennie. ha az érték a túréson kívül helyezkedik el, akkor állítsa be a négykörös védőszelepet a gyártó előírásai szerint ill. cserélje azt ki.

A diagnosztika keretében ajánlatos, hogy az egész sűrített levegős rendszer ellátását és tömítettségét (beleértve a pótkocsit is) leellenőrizni. Ebben az esetben különösen ügyeljenek a sebességváltó és a kuplungműködtetés csatlakozásaira. A kuplungszervó valamint a kuplung elmozdulásérzékelője működésének az ellenőrzése továbbra is a professzionális hibakereséshez tartozik.
