SERVICE INFO – LuK 0052

Rángat a kuplung manőverezéskor

Gyártó:	Mercedes-Benz
Modellek:	Actros MP 2 (2003 - 2008) Actros MP 3 (2008 -)
Típus:	932, 933, 934 Code (GE2)-vel EDC II (Electronic Drive Control) 930, 932, 933, 934, 940, 944 Code (GE3)-vel Mercedes PowerShift 930, 932, 933, 934 Code (GE7)-vel Mercedes PowerShift 2

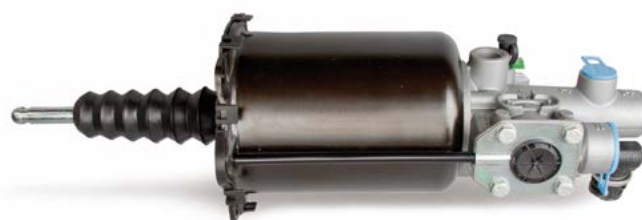
1. ábra: Ellenőrizze a kuplungszervó cikkszámát

A fent említett modelleknél fennáll annak a lehetősége, hogy manőverezéskor rángat a kuplung. A hibás működést a pontatlan kuplungszabályozás vagy egy eloregedett kuplungszervó okozhatja. A professzionális javításhoz a következő eljárási módot javasoljuk:

- A 000 250 0062 OE cikkszámú kuplungszervót cserélje le a 000 250 0562 OE cikkszámú kuplungszervóra. A 9701500020 Wabco cikkszámút cserélje le a 9701500010 cikkszámúra
- Ellenőrizze a kuplungszervó lökördűjének a beállítását, szükség esetén állítsa be (lásd 0054 számú LuK Szerviz információ)

- Hajtsa végre a sebességváltó-vezérlés nagy betanítási műveletét a jármű gyártójának az előírásai szerint
- Ha kéttárcsás kuplung (ZSK) lett beszerelve, akkor a sebességváltó-vezérlésben az 1. paraméter beállítását is és a 3. paraméterben a kuplung kopásának a módosítását is végre kell hajtani

Amennyiben a működési hiba minden intézkedés ellenére továbbra is fennállna, akkor cseréljék ki a kuplungot.
