SERVICE INFO – LuK 0054

Rángató kuplung

Rosszul beállított kuplungszervó lehet az oka

Gyártó:	Mercedes-Benz
Modellek:	Actros MP 2 (2003 - 2008) Actros MP 3 (2008 -)
Típus:	932, 933, 934 Code (GE2)-vel EDC II (Electronic Drive Control) 930, 932, 933, 934, 940, 944 Code GE3-vel Mercedes PowerShift 930, 932, 933, 934 Code (GE7)-vel Mercedes PowerShift 2

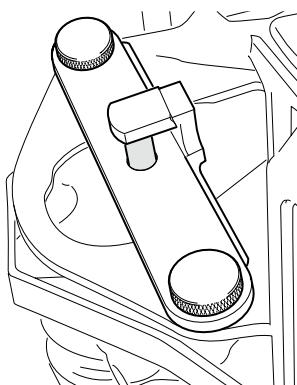
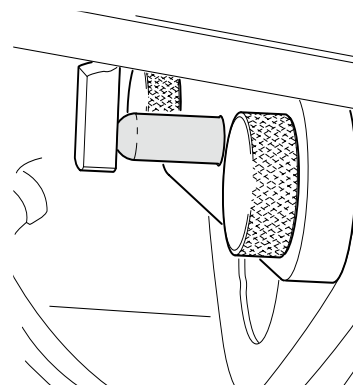
2. ábra: A járműgyártó beállítóeszköze (Cikksz.: 930 589 00 23 00)

A fent említett modelleknél fennáll annak a lehetősége, hogy különböző menetkörülmények között rángat a kuplung. Ennek az oka a pontatlanul beállított kuplungszervó lehet.

Ezért reklamáció esetén elsőként ellenőrizze le a kuplungszervó lökőrúdjának a beállítását. Ez a jármű gyártója beállítóeszközének a segítségével történik.

- Vegye ki a lökőrudat a kinyomókarból, oldja a kontraanyát és tegye vissza a lökőrudat
- Szerelje fel a beállítóeszközt (2. ábra, balra)
- Forgassa el annyira a lökőrúd szárát, amíg az hézagmentesen felfekszik a beállítóeszközön (2. ábra, jobbra)
- Szerelje le a beállítóeszközt
- Vegye ki a lökőrudat és rögzítsék a kontraanyát
- Szereljék be a lökőrudat
