SERVICE INFO – LuK 0058

Rángató kuplung a Fiat és a PSA csoport járműveinél

Lehetséges ok: Előrehaladott kopás a kinyomórendszerben

Gyártó: Citroën
Fiat
Peugeot

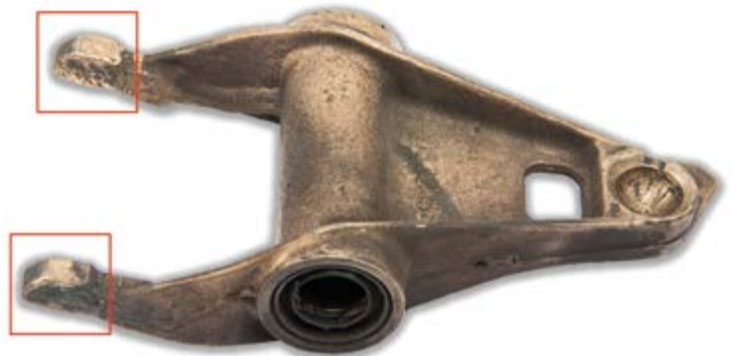
A kinyomóvilla új állapotban lekerekített csúcsai az üzemi idő folyamán lekopnak (2. ábra). Ezáltal a kinyomóerő nem egyformán továbbítódik át a kinyomócsapágyra.

Ezért rángató kuplung esetén elsőként még beszerelt állapotban kell a kinyomóvilla kopásképét ellenőrizni. Ennél ügyeljene arra, hogy a kinyomóvillának a kinyomócsapággal érintkező felületei a sebességváltó felőli oldalon találhatóak. Ezért ezeket csak egy tükör segítségével lehet ellenőrizni.

2. ábra: Az elkoptott kinyomóvillát ki kell cserélni

Schaeffler Automotive Aftermarket a kuplung cseréjekor mindig ajánlja az új kinyomóvilla alkalmazását.

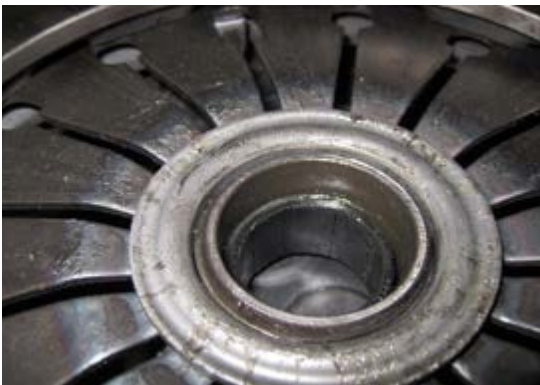
3. ábra: A kinyomócsapágy rögzítőgyűrűje

Az új kuplung beszereléskor nem szabad a kinyomócsapágy rögzítőgyűrűjét (3. ábra) beszírozni, mert a kenőanyag a súrlódó felületre kerülhet és a kuplung rángatásához/csúszásához vezethet!

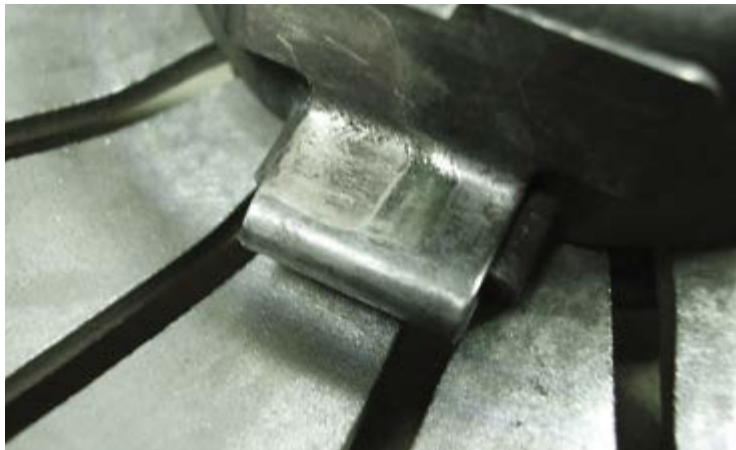
- A kuplung csúszása ill. rángatása induláskor
- A kinyomócsapágy egyik vagy mindkét érintkezési pontjának (4. ábra) deformációja/törése, amelynél extrém esetben a kinyomócsapágy kilazulhat a kuplungszerkezetből

4. ábra: Kinyomócsapágy a kinyomóvilla felfekvésének a területén lévő deformációval

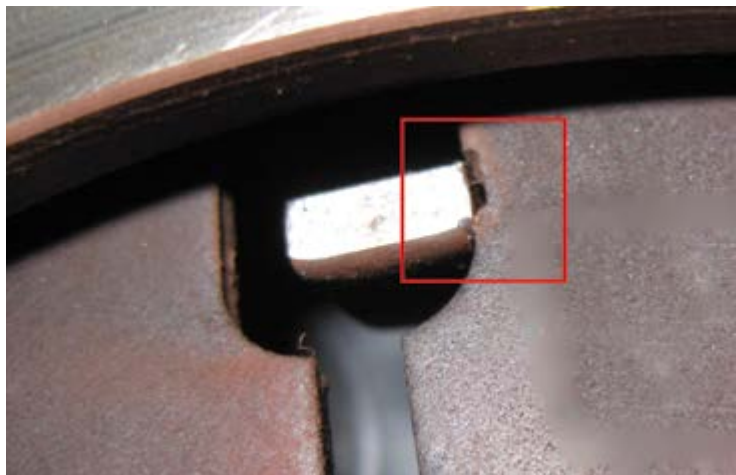
A kuplung cseréjekor kiegészítőleg meg kell vizsgálni az eddig használt kuplungszerkezet tányérrugójának az esetleges sérüléseit. Az 5. ábra példaként egy olyan tányérrugót mutat, amely a forgattyústengely nem megfelelő rezgésszigetelése miatt a kuplungházon belül ütközésig elfordult és ott bedolgozta magát. A hibaképet a forgattyústengely ékszíjtárcsájának a hibás csillapítója okozta. Ilyen esetben előnyös egy új csillapító beszerelése.

5. ábra: A tányérrugó sérülésekor a forgattyústengely ékszíjtárcsája csillapítóját is ki kell cserélni
