NISSENS CIKKSZÁM: 89249

TÁRGY: KUPLUNG PROBLÉMÁK

Gyártó: Volvo
Modell sorozat: 850
Modell: Összes modell
Gyártási év: 1993-1999

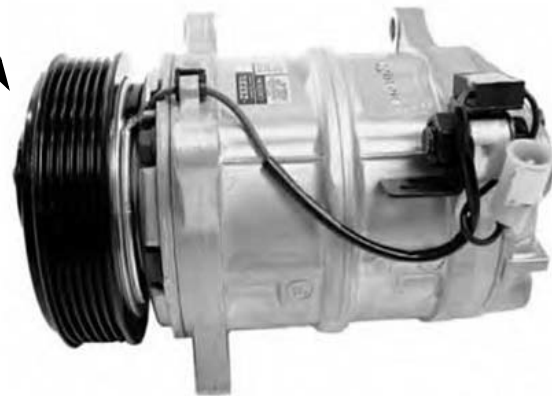
Kuplung

Egy bizonyos idő után a legtöbb 850-es Volvo modellnek kuplung problémái vannak. Ezeket a problémákat a szabadonfutó és a szíjtárcsa közötti távolságot biztosító alátétek okozzák. Idővel a távolság növekszik és végül a mágnes nem képes a szabadonfutóval összekapcsolódni.

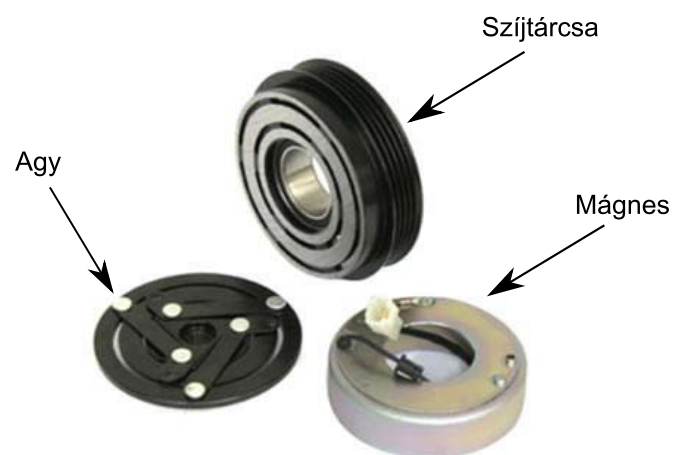
Amikor a tengelykapcsoló hideg, akkor nincs probléma. De amint a tárcsa felmelegszik (2-5 perc után), a szabadonfutó szétkapcsol a megnövekedett távolság miatt.
