## 2/2013. sz. téma - A KL599 szivárogásának elkerülése és megszüntetése (AUDI alkalmazások)

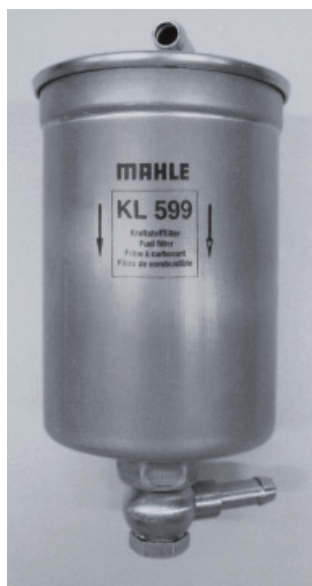
Az utóbbi hónapokban több visszajelzés érkezett a műhelyektől arról, hogy szűrőcsere után szivárgások jelentkeznek a csatlakozó csőnél.

Mióta a gyártási folyamat alatt a szűrők 100 százalékát szigorú szivárgás tesztnek vetik alá, a gyártási hibát kizárhatjuk. Nagyobb a valószínűsége annak, hogy a szerelés alatt bekövetkező hibák egyike okoz problémát:

1. Az üzemanyagcsövet feszítés alatt illesztették. Mikor feszítés alatt illeszkedik, a csőcsatlakozó a motorrezgések miatt fellazulhat. Gondoskodjon róla, hogy az üzemanyagcső feszítés nélkül illeszkedjen!
2. Mikor beszereli az új szűrőt, a csőcsatlakozót el kell távolítani. Mikor visszasereli a csőcsatlakozót, nem lehet a szivárgást megakadályozni a régi, használt, deformálódott tömítő gyűrűvel. Javasoljuk, hogy minden szűrőcserénél cserélje le a fém tömítőgyűrűket is!
