Turbo

Teljesítmény hiány, "turbólyuk"

Recirkulációs szelep

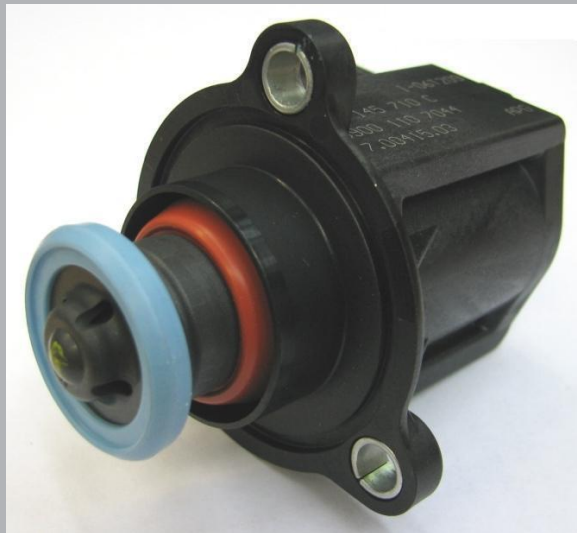
Régi verzió

Mindkét szimptoma esetén ellenőrizni kell a recirkulációs szelepet! Ha a recirkulációs szelep még a régi gumiperemes kialakítású, akkor ezt repedésre ellenőrizni kell, és szükség esetén cserélni!

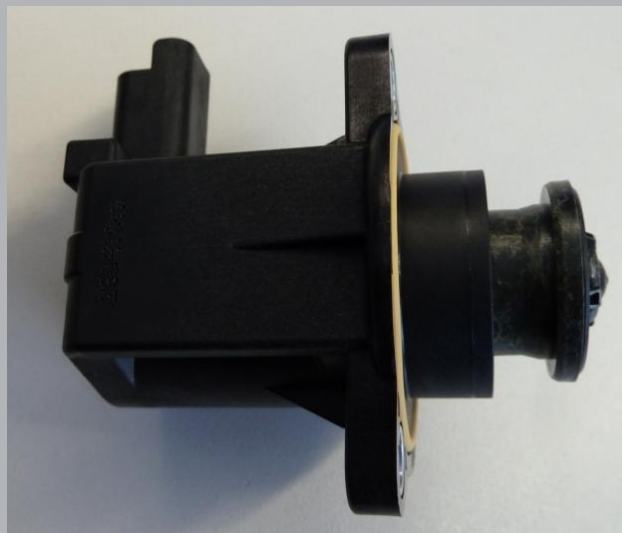
Új verzió

A kompresszor utáni teret nyitja össze a töltő levegőbelépési oldalával.

A nyomott oldali nyomás leépítésre szolgál, elsősorban motorféküzemben. Ezzel a töltő lelassulását és esetleg a szivattyúzási üzemállapotba kerülést is megakadályozza.
