## SERVICE INFO – LuK 0034

# Útmutatás a motor leállításakor hallható fémes zajok diagnosztizálására

Cikksz. DMF: 415 0241 10

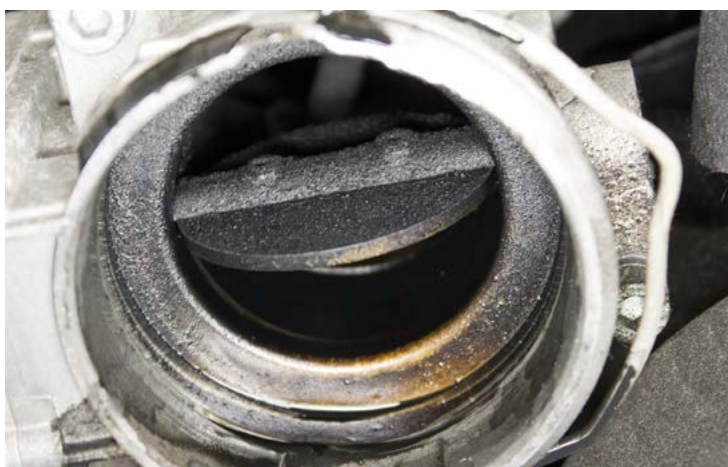
1. ábra: Távolítsa el a szennyeződések a fojtószelepből.

- Olvassa ki a motor vezérlőkészülékének hibamemóriáját
- A fojtószelep szemrevételezéses vizsgálata és működésének ellenőrzése (ennek a motor leállításakor teljesen be kell záródnia)
- Távolítsa el az esetlegesen meglévő koromlerakódásokat a fojtószelep munkatartományában
