SERVICE INFO – LuK 0058

Rángató kuplung a Fiat és a PSA csoport járműveinél

Lehetséges ok: Előrehaladott kopás a kinyomórendszerben

Gyártó: Citroën
Fiat
Peugeot

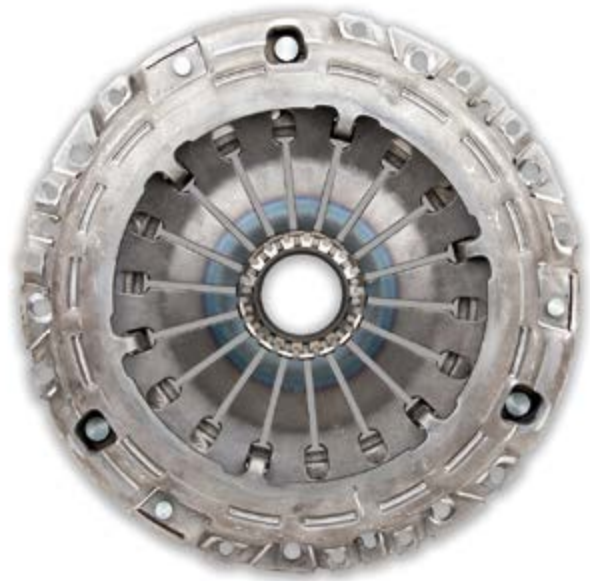
A fent felsorolt gyártók különböző modelljeit húzott kuplunggal (1. ábra) szerelik fel. Ha ezeknél a járműveknél a kuplung rángatása fordul elő, akkor a hibát sok esetben nem a kuplung hanem a hibás kinyomórendszer okozza. A szakszerű javításhoz ajánlatos figyelembe venni a következő pontokat.

1. ábra: Egy húzott kuplungszerkezet
