Turbo

Audi/ VW Turbo Olajbevezető cső 1.8T Benzin motoroknál

Motorkód: AJL/AEB/ANB/APU/ARK/AWT/BFB/AMB/AVJ

Olajbevezető cső eltömődése

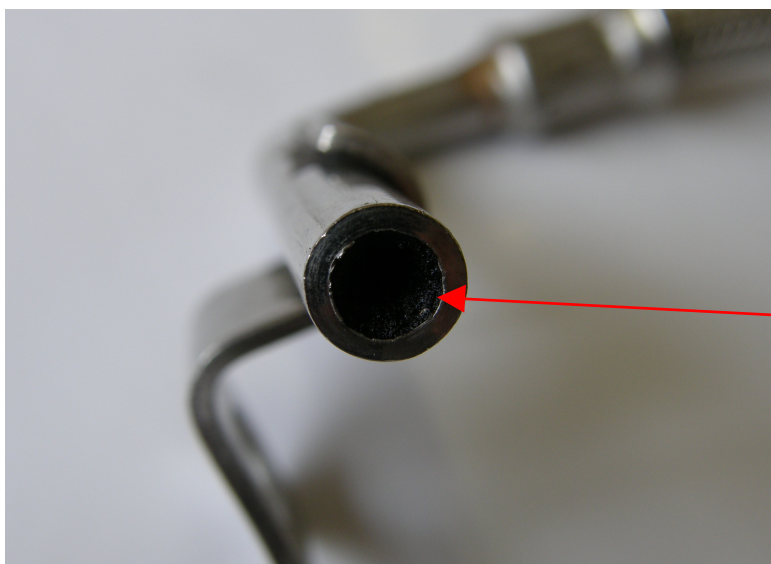
Kép: Olajbevezető cső metszet

Minden turbófeltöltő cseréjénél szükséges az olajbevezető cső cseréje. A cső geometriája és kialakítása miatt a szabad átjárhatósága nem ellenőrizhető. A tapasztalat azt mutatja, hogy a leégett olaj következtében, a keresztmetszet jelentősen leszűkül és akár teljesen elzáródik. Ha a csövet nem cseréljük ki, számíthatunk a turbó újbóli meghibásodására és a jótállás elvesztésére.

Lecsökkent keresztmetszet
leégett olaj miatt

Az olajbevezető cső az alváz és motorszám megadása mellett, mint BTS szerelési készlet (Turbolader Service Set) is rendelhető a BTS-től.
