## Turbo

**Motor:** 1.3 JTD / CDTI

**Teljesítményhiány, zajok, erős füstölés, olaj tömítetlenség,  
megnövekedett csapágyjáték, turbó meghibásodás**

Ez a Service Információ érvényes a következő számú turbók cseréjénél **BTS-Nr T912318;**

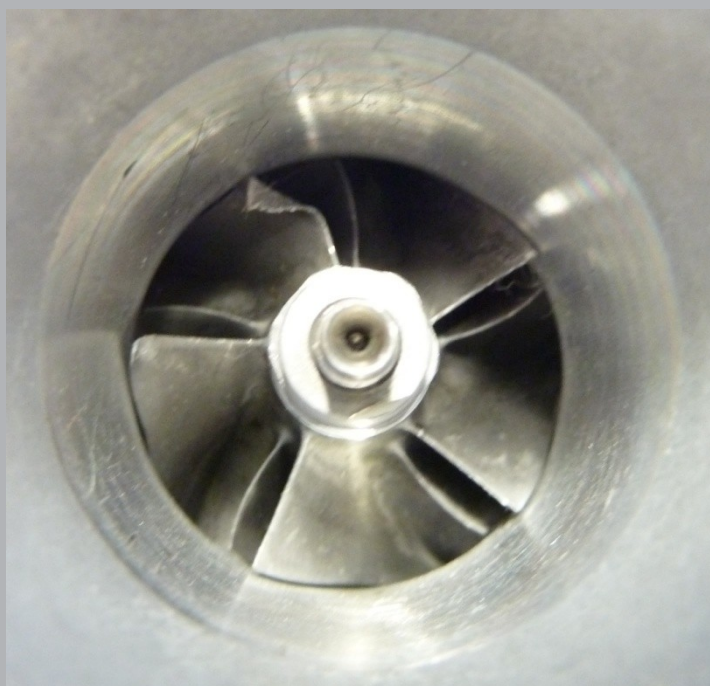
Ha a sűrítő kerék egy lapátja meggörbül, ahogy a képen látható, a beszívott levegő útját ellenőrizzük, szükség esetén tisztítsuk meg.

Bizonyos kedvezőtlen körülmények közt a motorlégtelenítés vezetékében a víz olaj pára kondenzálódhat, mely megfagyhat

A fagyott keveréket a turbó beszívja, mely idegenanyag által okozott sérüléshez vezet.

Ezt a hiba képet okozhatja még ezen kívül, a szívó részen levált puha darabkák, például gumi vagy műanyag darabok.

A beszívott levegő útját ellenőrizzük szennyeződésekre és lerakódásokra, szükség esetén tisztítsuk!
