Technical *Info*

Az ékszíj sérülése a helytelenül felszerelt feszítőrugó miatt: CT 942 K1 (Hyundai 1.4-1.6-I/16 V, több modell)

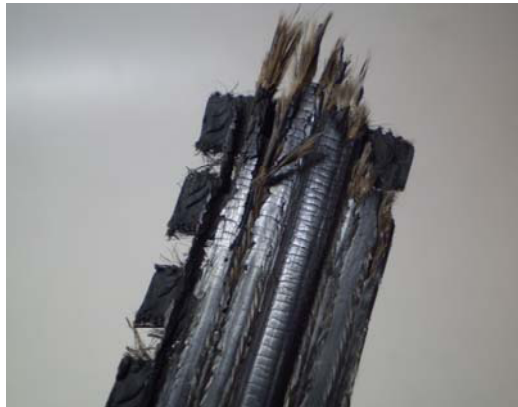
Probléma:

Az elszakadt szíj miatt megszűnik a meghajtás.

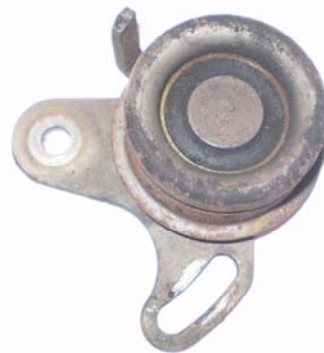
Okok:

A vezérműszíj hátoldala túlhevül, mivel a feszítőgörgő nem tud szabadon forogni.
