SERVICE-INFO

Fontos útmutatás a tengelykapcsoló vibrációinak az elkerülésére

Motor: 1.9 TDI

LuK 0024

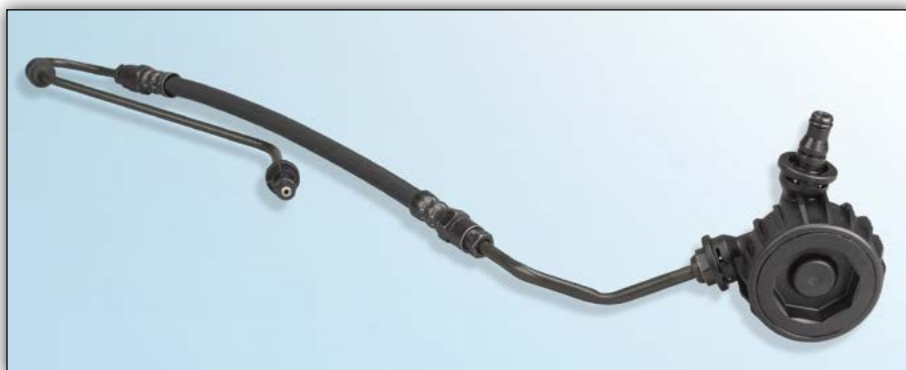
1. ábra: Hidraulikavezeték frekvenciamodulátorral (csillapító-szűrő)

A frekvenciamodulátor elnyomja a rendszerben a hidraulikafolyadék pulzálását és ezzel megakadályozza a tengelykapcsoló-pedál lengéseit.

Reklamáció esetén az ok a nem meglévő ill. hibás frekvenciamodulátor (csillapító-szűrő) vagy a motor vezérlőkészülékének nem aktuális szoftverváltozata.

A vibrációkat a főtengely axiális nyomatéklengései gerjesztik, amelyeket a tengelykapcsoló hidraulikája átvisz a pedálra.

- A motor vezérlőkészülékének szoftver állapota aktuális?
- Frekvenciamodulátor megtalálható?

Szükség esetén cserélje ki a hidraulikavezeték a frekvenciamodulátorral ill. utólag szerelje azt be. A megfelelő alkatrészek a járműgyártónál kaphatók.
