**NISSENS CIKKSZÁM: 89036**

**TÁRGY: KUPLUNG PROBLÉMÁK**

**Gyártó: Volkswagen**  
**Modell sorozat: Transporter**  
**Modell: T5 modell**  
**Gyártási év: 2003-**

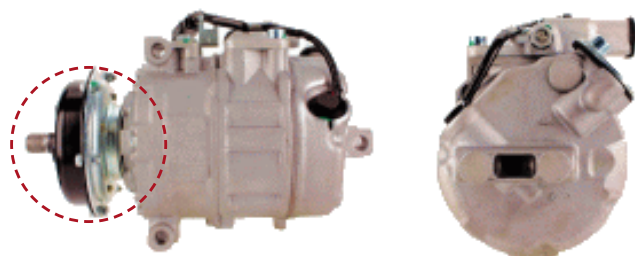
A VW Transporter (T5 modell) nem rendelkezik hagyományos, ékszíjjal hajtott kuplunggal. Ezt a kuplungot úgy tervezték, hogy egy, a generátorral is összekötött tengely hajtja, ezért a végére egy generátor szabadon futó szíjtárcsát szereltek.

Kuplung, amire a generátor szabadon futó szíjtárcsa fel van szerelve:

Ha a kompresszor tengelykapcsolója elromlik, a generátor szabadon futó szíjtárcsát le kell cserélni. Általában a tárcsa csapágyában lévő zsír „megszökik”, ezért a tárcsa megszorulhat, ami a kuplung és a kompresszor meghibásodásához vezet.

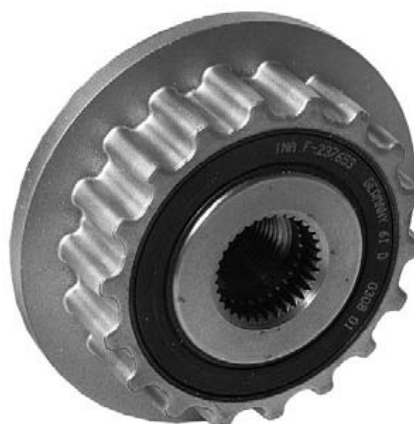
Generátor szabadon futó szíjtárcsa:
