## szerviz tájékoztató

# Impulzus-jeladó 515999

## Károsodás szétszerelés esetén

Cikkszám: 515999

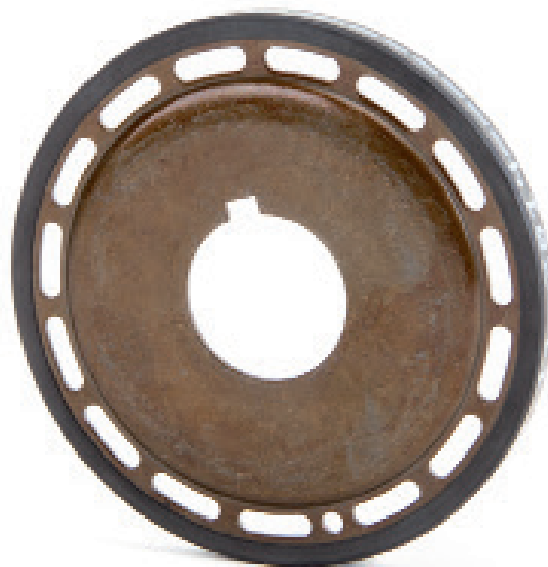
1. ábra: 515999 – A motorkezelő impulzus-jeladója

A motorkezelő impulzus-jeladója (1-es ábra) az anyagpárosítás után gyakran csak nehezen oldható ki a kisserelt főtengely-lengéscsillapítóból (2-es ábra).

Ennek során az impulzus-jeladó a legtöbb esetben károsodik. Javasoljuk ezért annak teljes cseréjét.
