# VKJA 5523

Termékinformáció – 2010. január

**Műszaki információ: VKJA 5523 kibővített készlet tartalom**

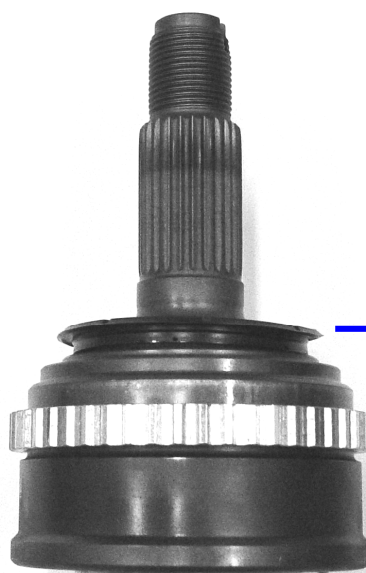
Kenőzsír (90 g)

Porvédő

A porvédő fő feladata az, hogy megvédje a kerékcsapágyat a víztől és egyéb szennyeződésektől, biztosítva így a hosszabb élettartamát.

A porvédő már fel van szerelve a féltengelycsuklóra annak érdekében, hogy:

- csökkenjen a szervizben a javítási idő;
- megelőzzék a szervizben történő hibás felszerelését.

A féltengelycsuklót meg kell zsírozni. A zacskóban mellékelt 90 gr. kenőzsírt be kell tenni a gumiharangba, így biztosítva a gumiharang és a féltengelycsukló nagyobb élettartamát.

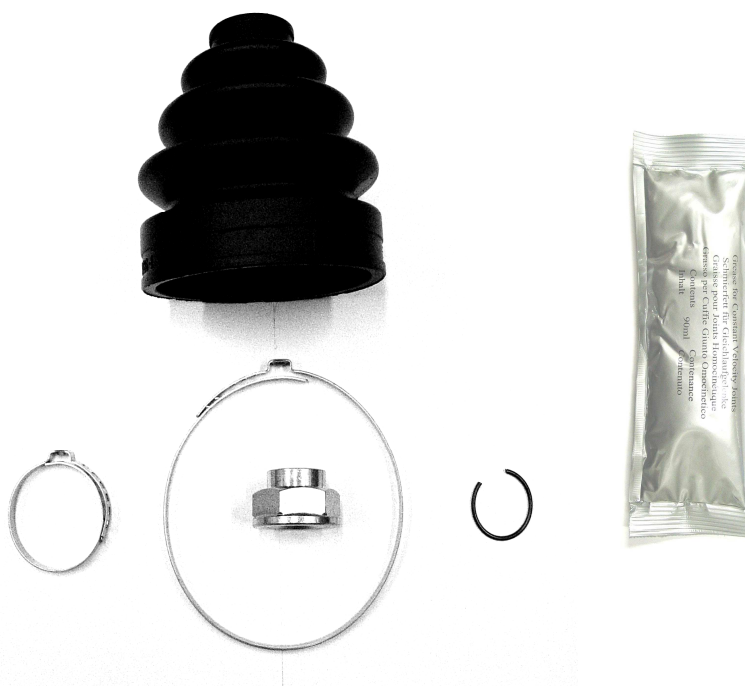
## VKJA 5523: Kibővített készlet tartalom

Az SKF készlet tartalmazza az összes alkatrészt amelyek a szakszerű javításhoz szükségesek: a gumiharangot, Seeger-gyűrűt, rövid és hosszú rögzítőszalagot, csavaranyát és a kenőzsíros zacskót.

A szakszerű javítás érdekében a VKJA 5523 féltengelycsukló cseréjekor ne kockáztasson, és cserélje ki az SKF készletben található összes alkatrészt!
